# Příkladné obnovy kulturních památek v Libereckém kraji

NÁRODNÍ PAMÁTKOVÝ ÚSTAV  
ÚZEMNÍ ODBORNÉ PRACOVNÍŠTĚ  
V LIBERCI

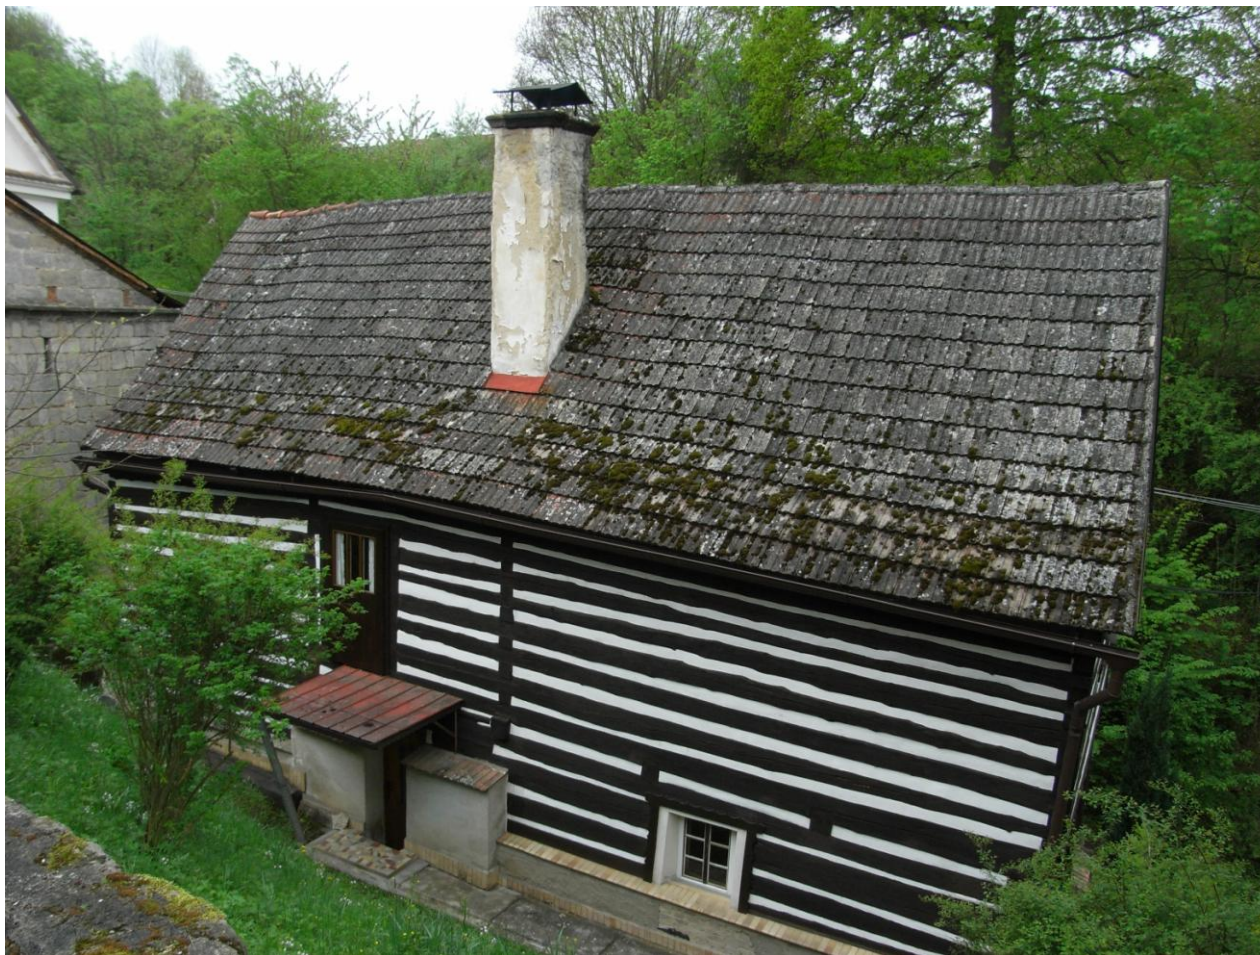
**Pavlovice čp. 28 (okr. Česká Lípa), nemovitá kulturní památka  
(29792/5-3200) - výměna střešní krytiny, oprava poškozených částí  
krovu**

- Kompletní výměna dožilé střešní krytiny a částečné úpravy a zpevnění v krovu. Původní dožilá krytina z betonových drážkových tašek byla nahrazena novou krytinou z maloformátových pálených tašek v režném provedení. Došlo sice ke změně původní barevnosti, ale v současné nabídce krytin není varianta maloformátových tašek v historické profilaci v šedé barevnosti. V krovu došlo k tesařské výměně dvou poškozených krokví a částečnému vyrovnání a zpevnění pomocí nového laťování. Bylo osazeno nové výlezové okénko, které je kopií historických výlezových oken a došlo k omítnutí komínového tělesa.
- Oprava byla finančně podpořena dotací přes ORP

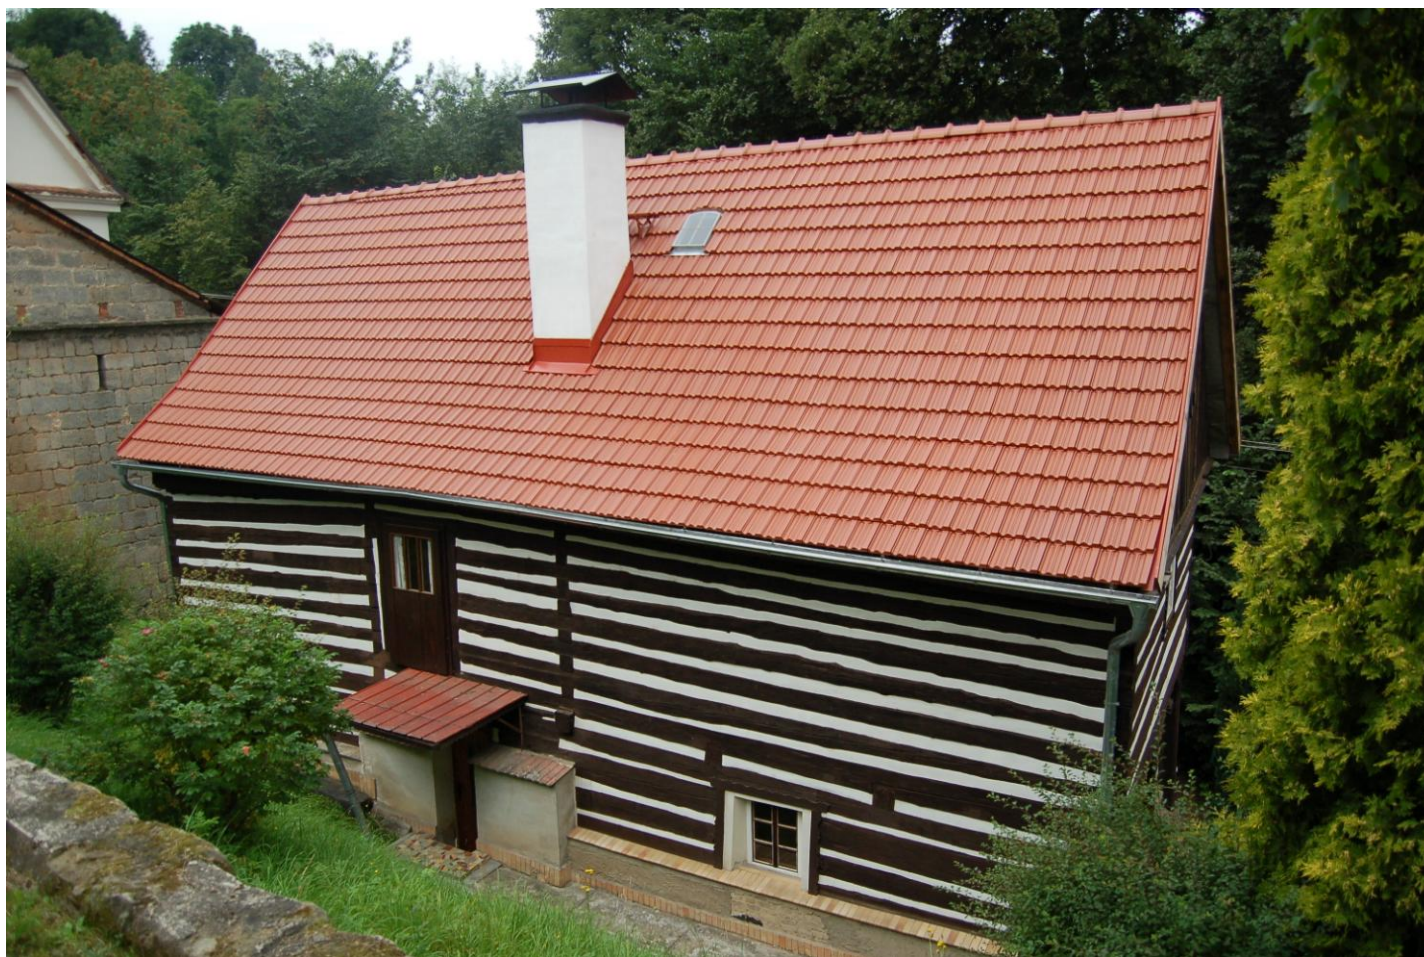
**Pavlovice čp. 28 (okr. Česká Lípa), nemovitá kulturní památka  
(29792/5-3200) - výměna střešní krytiny, oprava poškozených částí  
krovu**

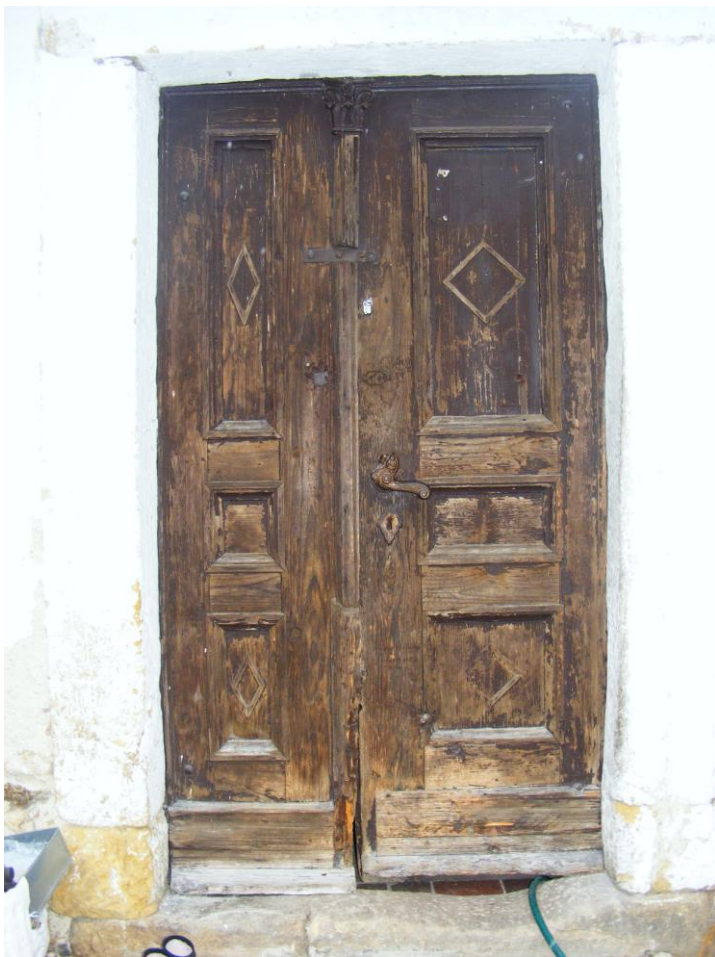
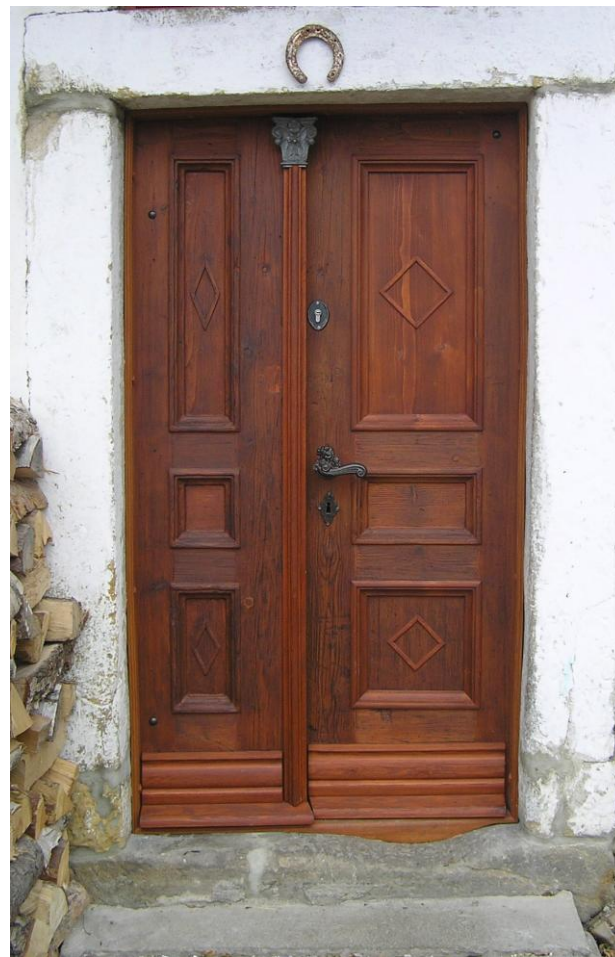
**Jindřichovice pod Smrkem čp. 82 (okr. Liberec), nemovitá kulturní památka (103916) - celková repase výrazně poškozených vstupních dveří**

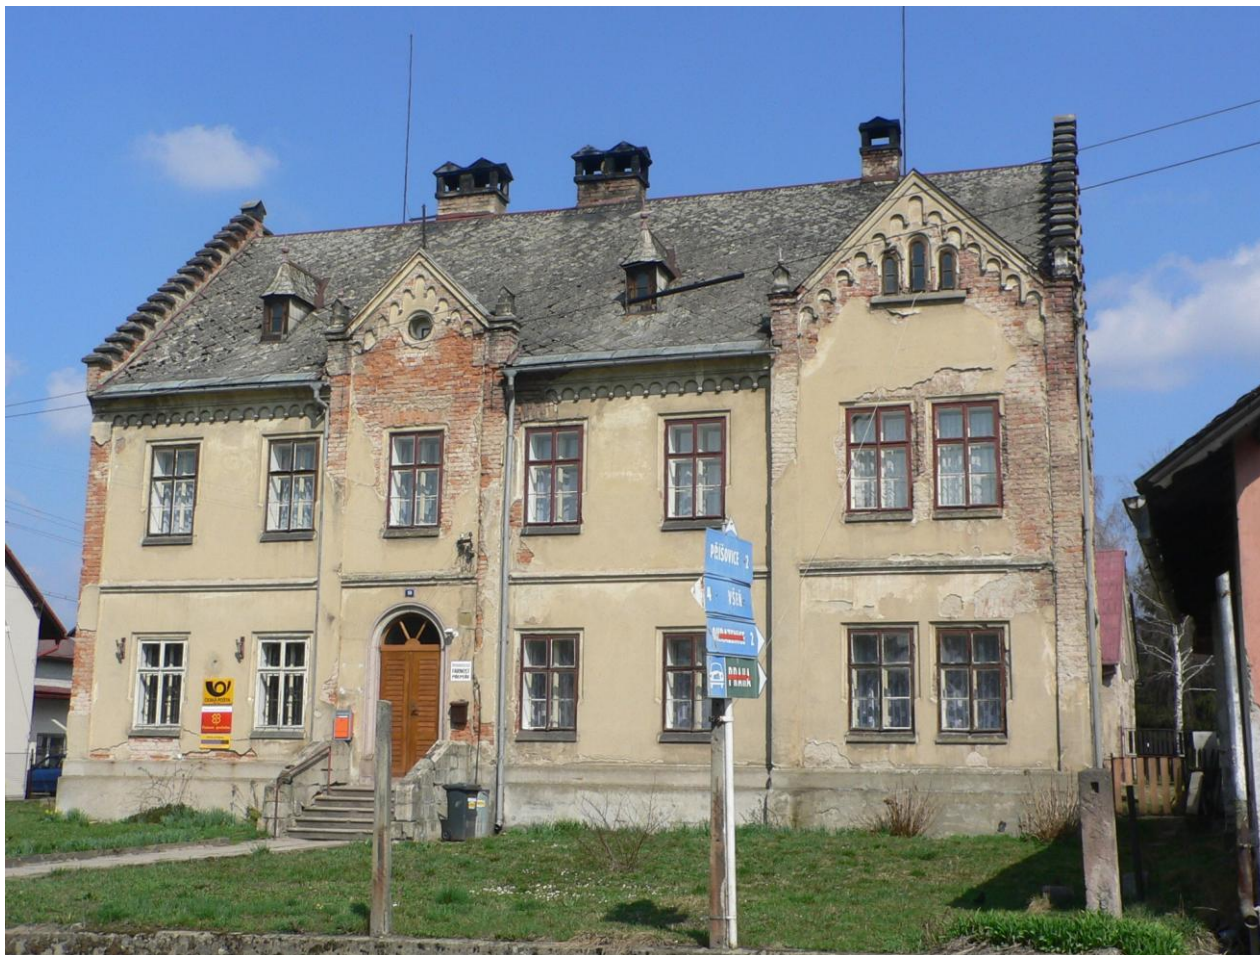
**Přepeře čp. 10 - fara (okr. Semily), nemovitá kulturní památka (101004) - výměna střešní krytiny a repase oken, obnova fasády**

- V loňském roce proběhla další etapa obnovy vnějšího pláště objektu fary ŘKC v Přepeřích. V předchozích letech postupně proběhla výměna střešní krytiny a repase oken. V loňském roce byla dokončena obnova fasádního pláště. Fasády jsou členěny lizénovými pásy, pod korunní římsou je obloučkový vlys, okna lemují „gotizující šambrány“, parapety jsou kamenné. Omítky jsou hladké v odstínu přibližujícím se přírodní barevnosti. V další etapě je plánována obnova schodišť a dalších kamenných prvků.

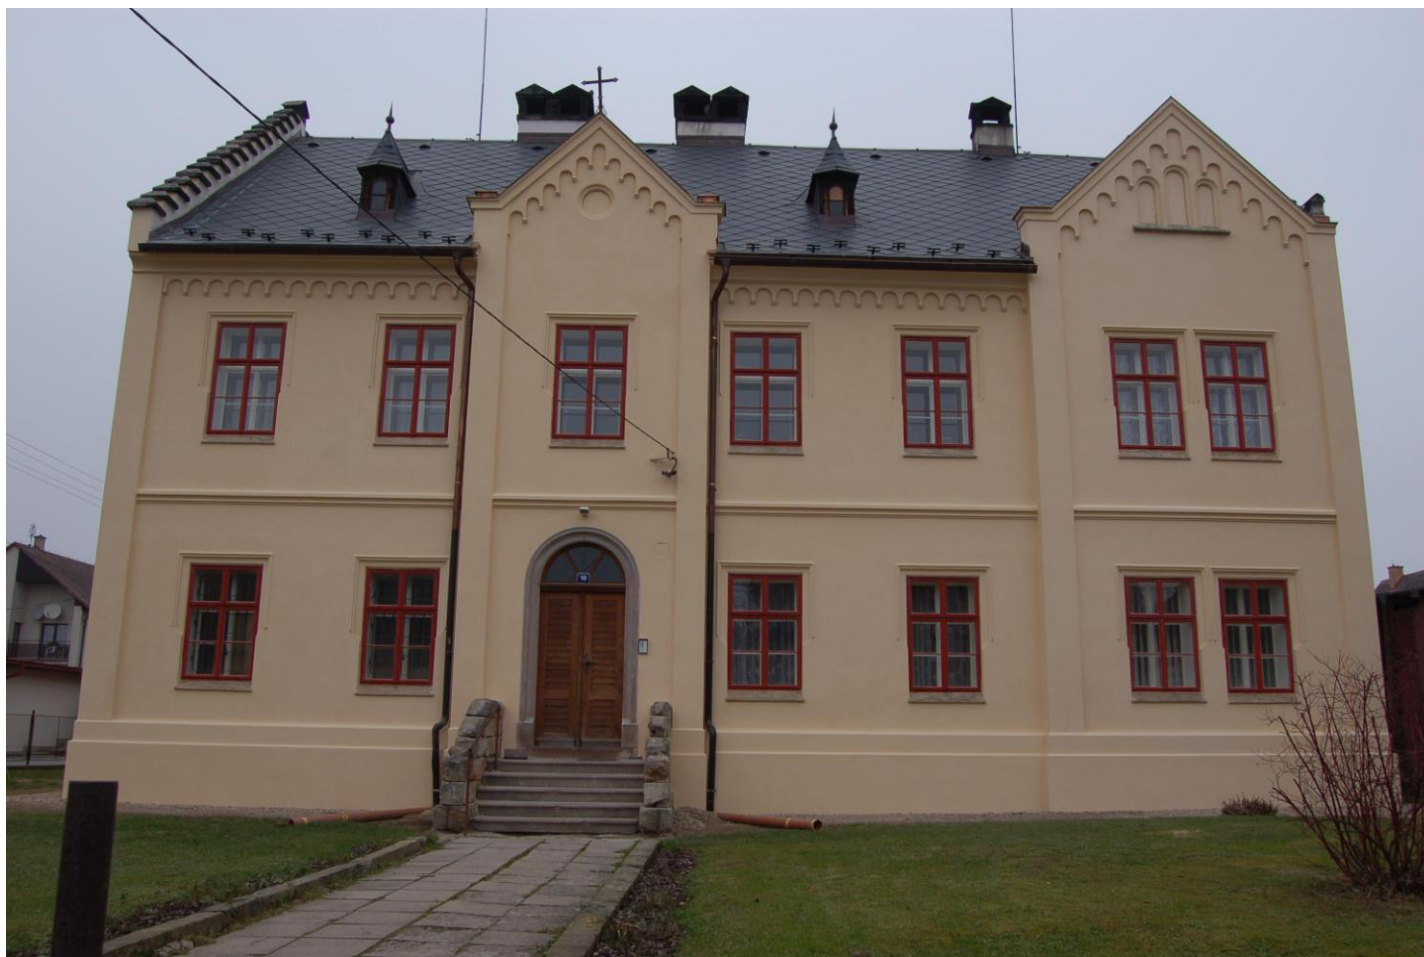
**Přepeře čp. 10 - fara (okr. Semily), nemovitá kulturní památka (101004) - výměna střešní krytiny a repase oken, obnova fasády**

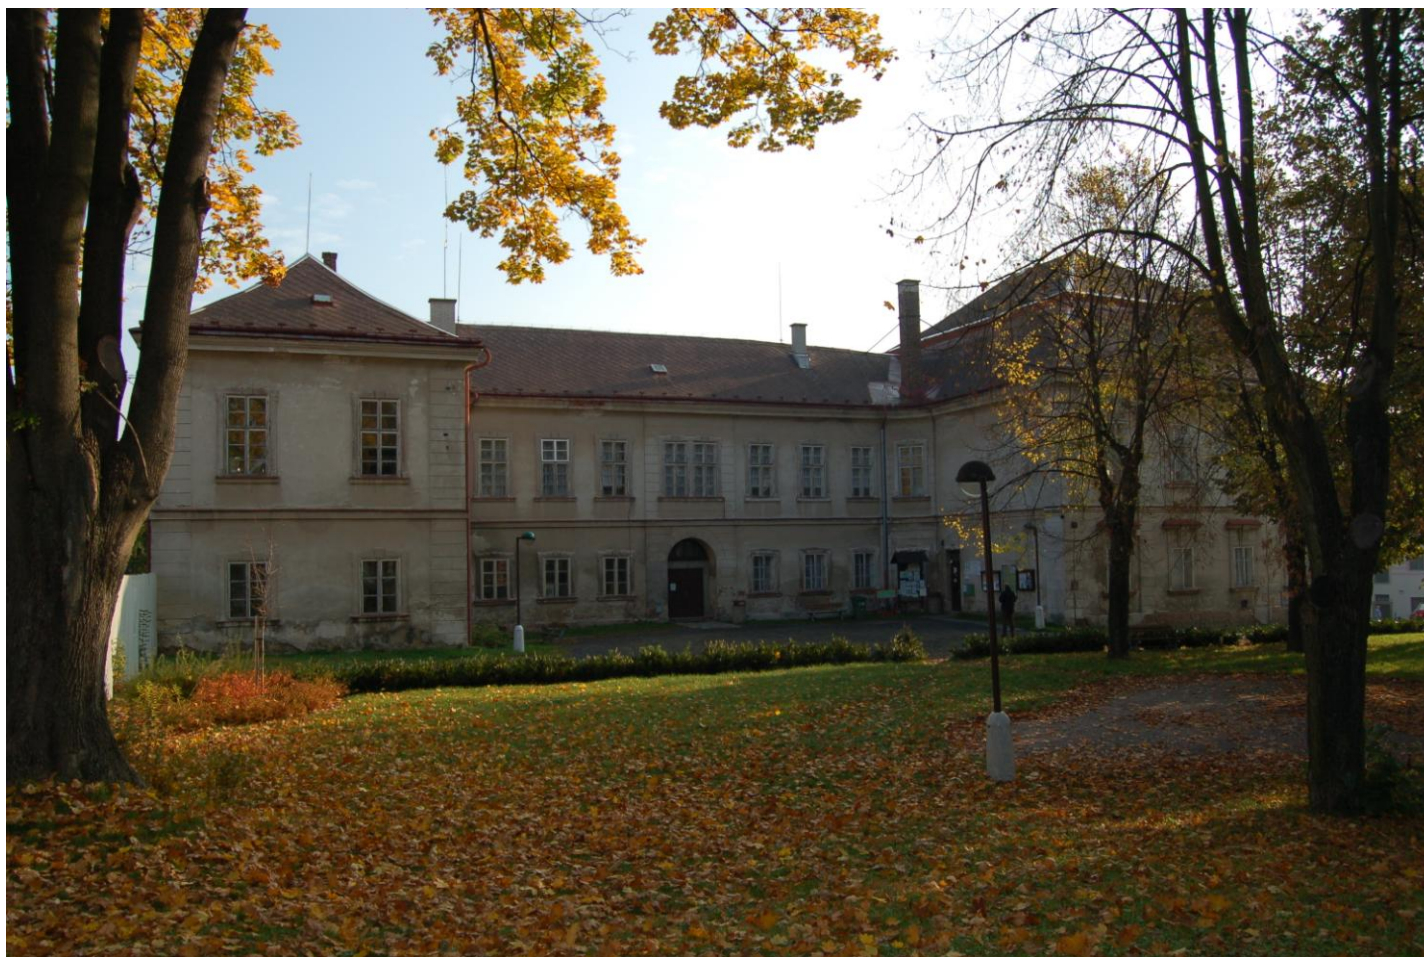
**Lomnice nad Popelkou č.p. 4 (okr. Semily) – zámek, nemovitá kulturní památka (38347/6-2660) – celková rekonstrukce interiéru a exteriéru objektu**

- V průběhu roku 2010 prošel objekt celkovou rekonstrukcí při níž došlo k výměně střešní krytiny, nezbytným tesařským vysprávkám, opravě vnějších a vnitřních omítek, výměně okenních výplní a dále k celkové rehabilitaci interiérů.

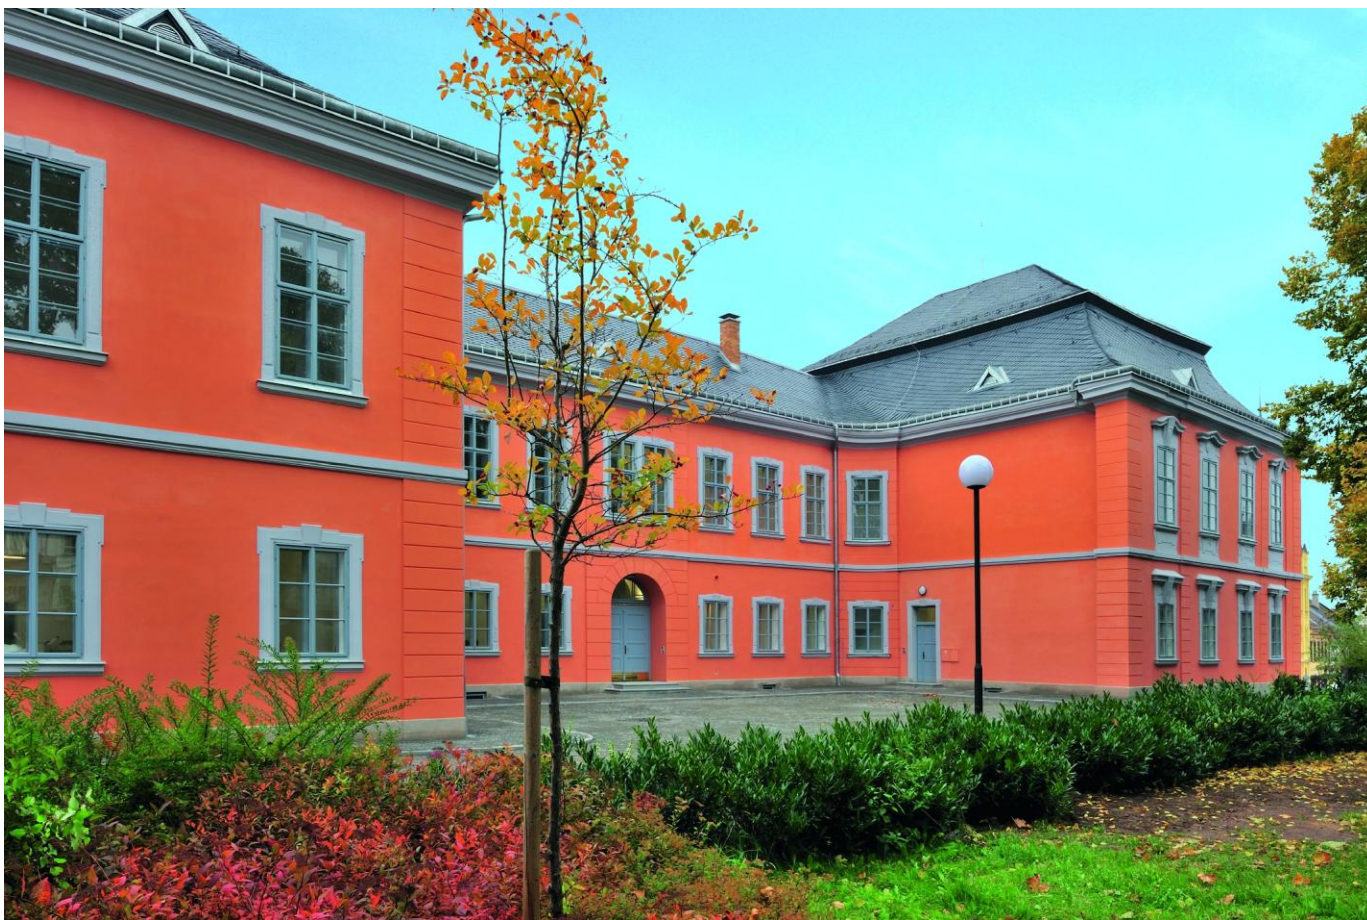
**Lomnice nad Popelkou č.p. 4 (okr. Semily) – zámek, nemovitá  
kulturní památka (38347/6-2660) – celková rekonstrukce interiéru a  
exteriéru objektu**

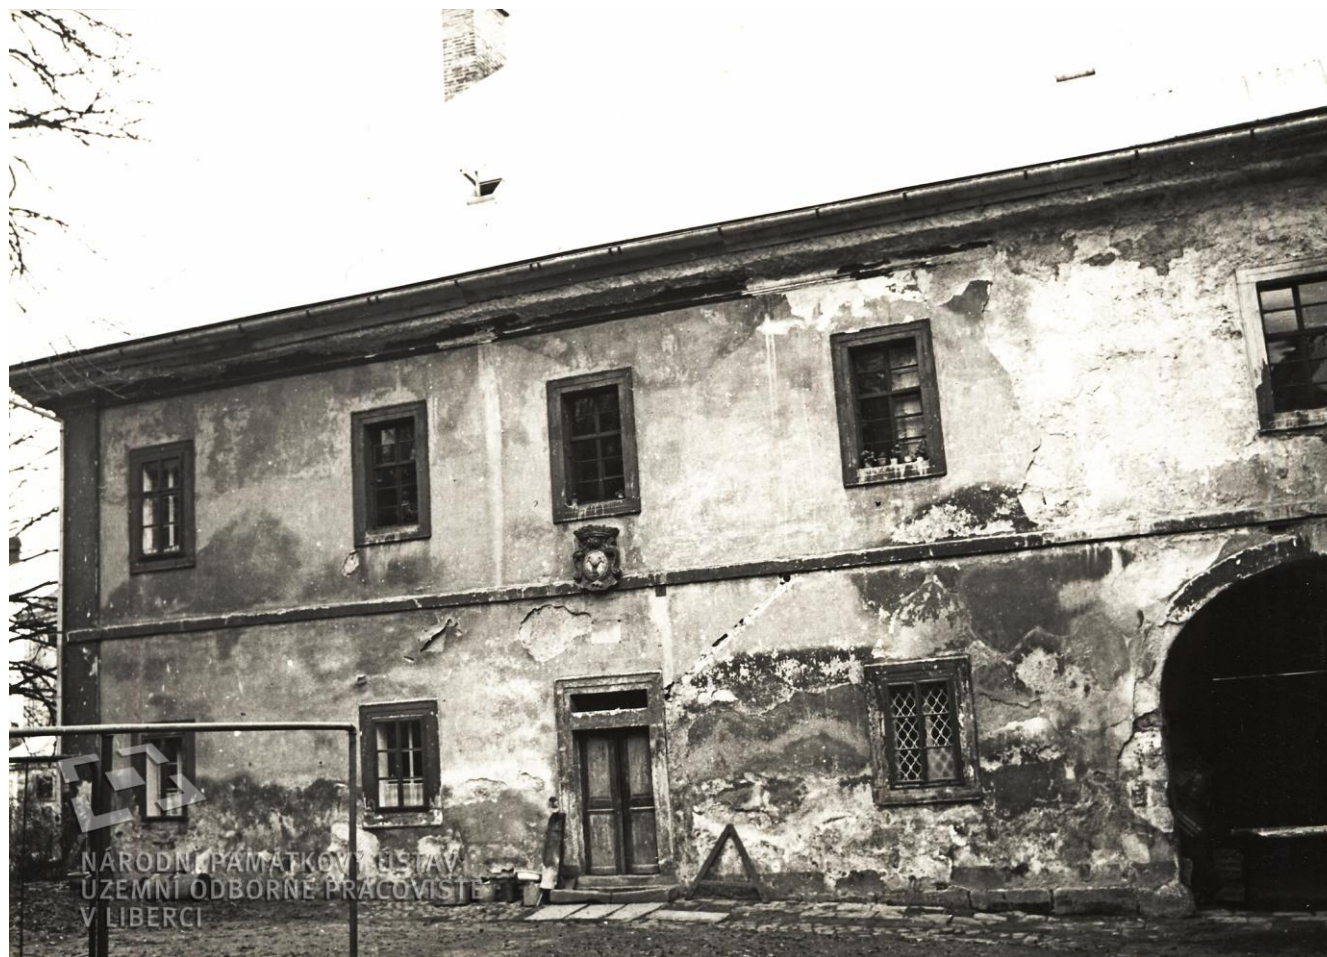
**Jilemnice č.p. 1 – bývalý pivovar (okr. Semily), nemovitá kulturní památka (46656/6-2587) – celková rekonstrukce interiéru a exteriéru objektu**

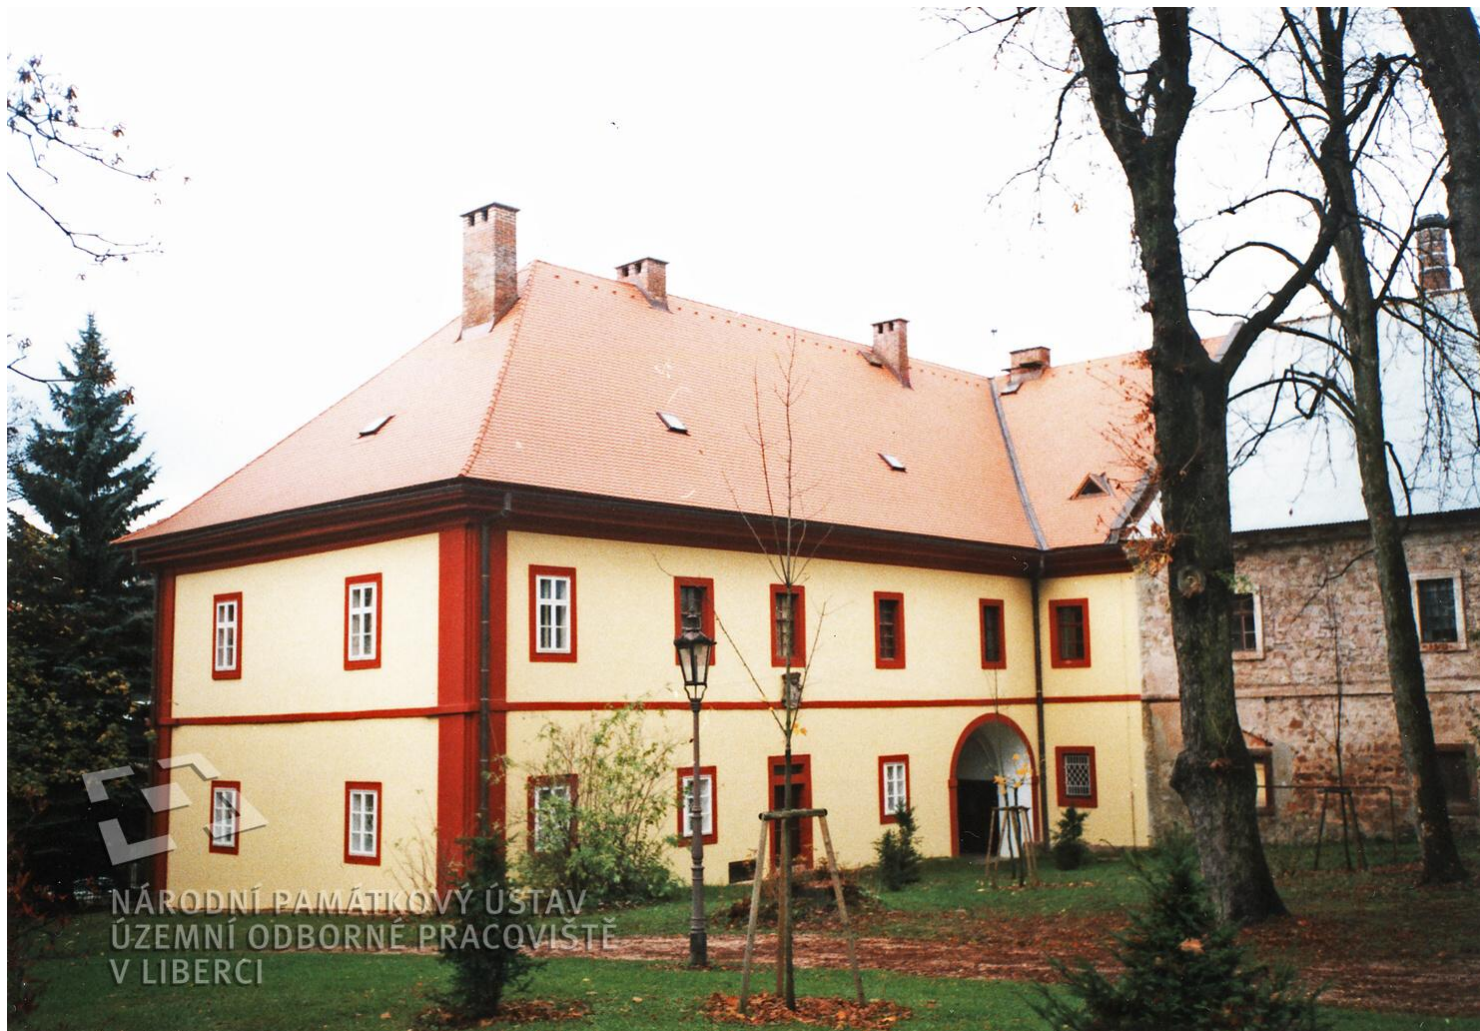
**Jilemice č.p. 1 – bývalý pivovar (okr. Semily), nemovitá kulturní památka (46656/6-2587) – celková rekonstrukce interiéru a exteriéru objektu**

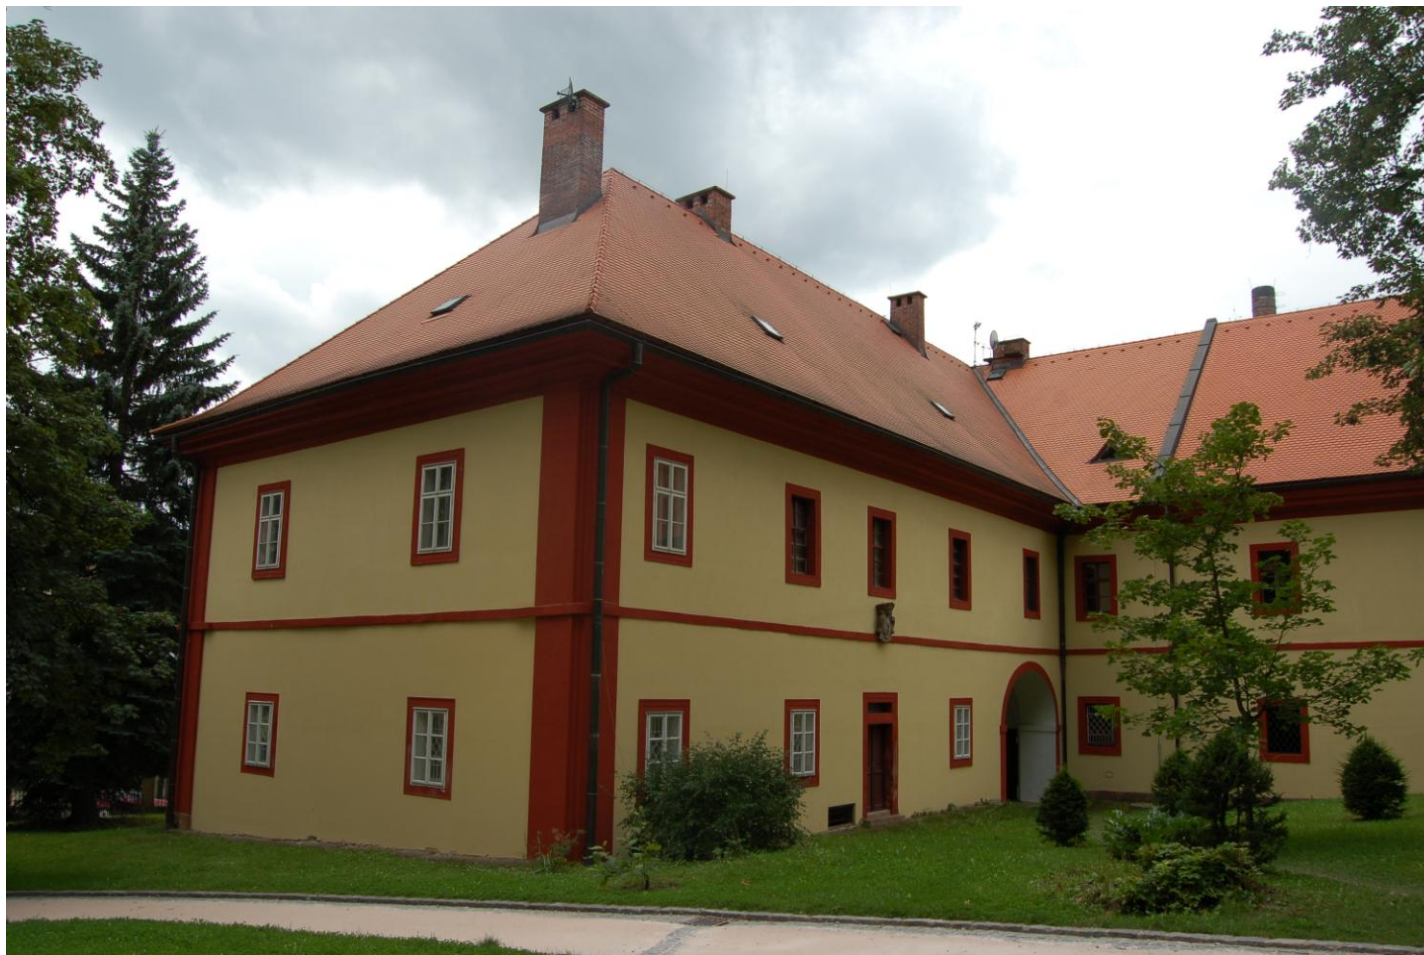
**Jilemnice č.p. 1 – bývalý pivovar (okr. Semily), nemovitá kulturní památka (46656/6-2587) – celková rekonstrukce interiéru a exteriéru objektu**

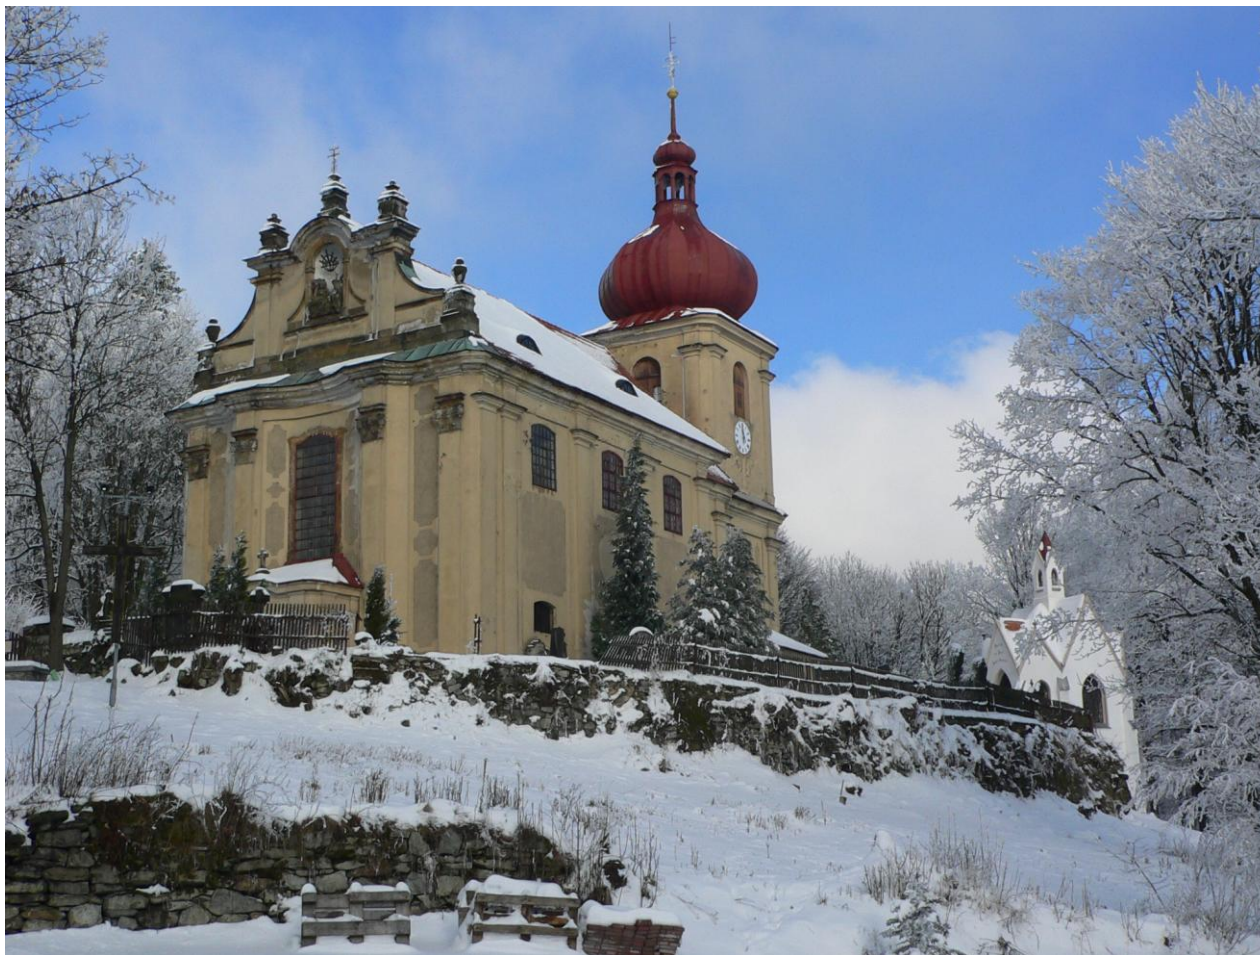
**Polevsko – kostel Nejsvětější Trojice (okr. Česká Lípa), nemovitá kulturní památka (16876/5-3217 ) – celková rekonstrukce exteriéru objektu; příkladná spolupráce církve a obce při zpracování projektu**

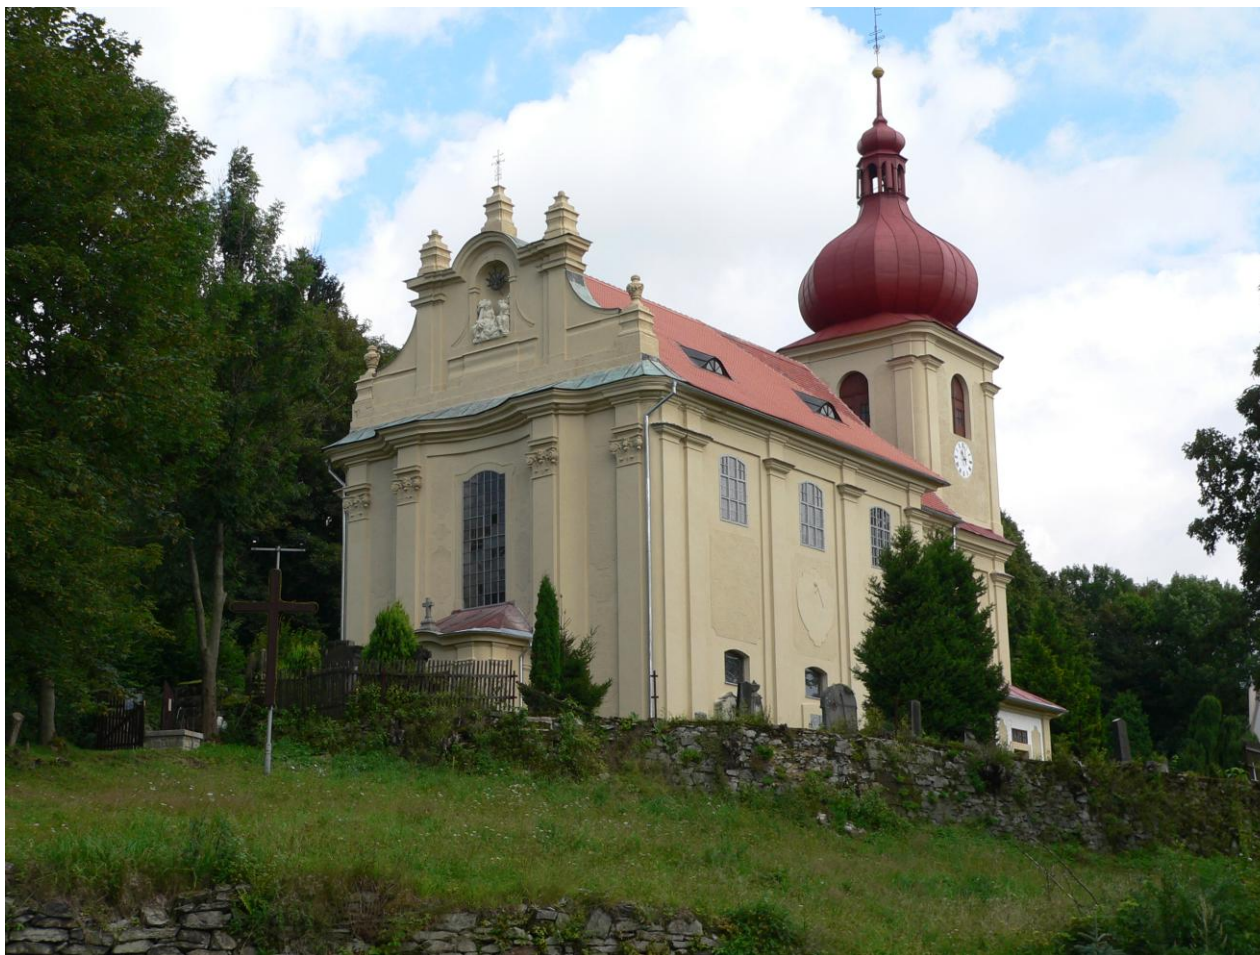
**Polevsko – kostel Nejsvětější Trojice (okr. Česká Lípa), nemovitá kulturní památka (16876/5-3217 ) – celková rekonstrukce exteriéru objektu; příkladná spolupráce církve a obce při zpracování projektu**

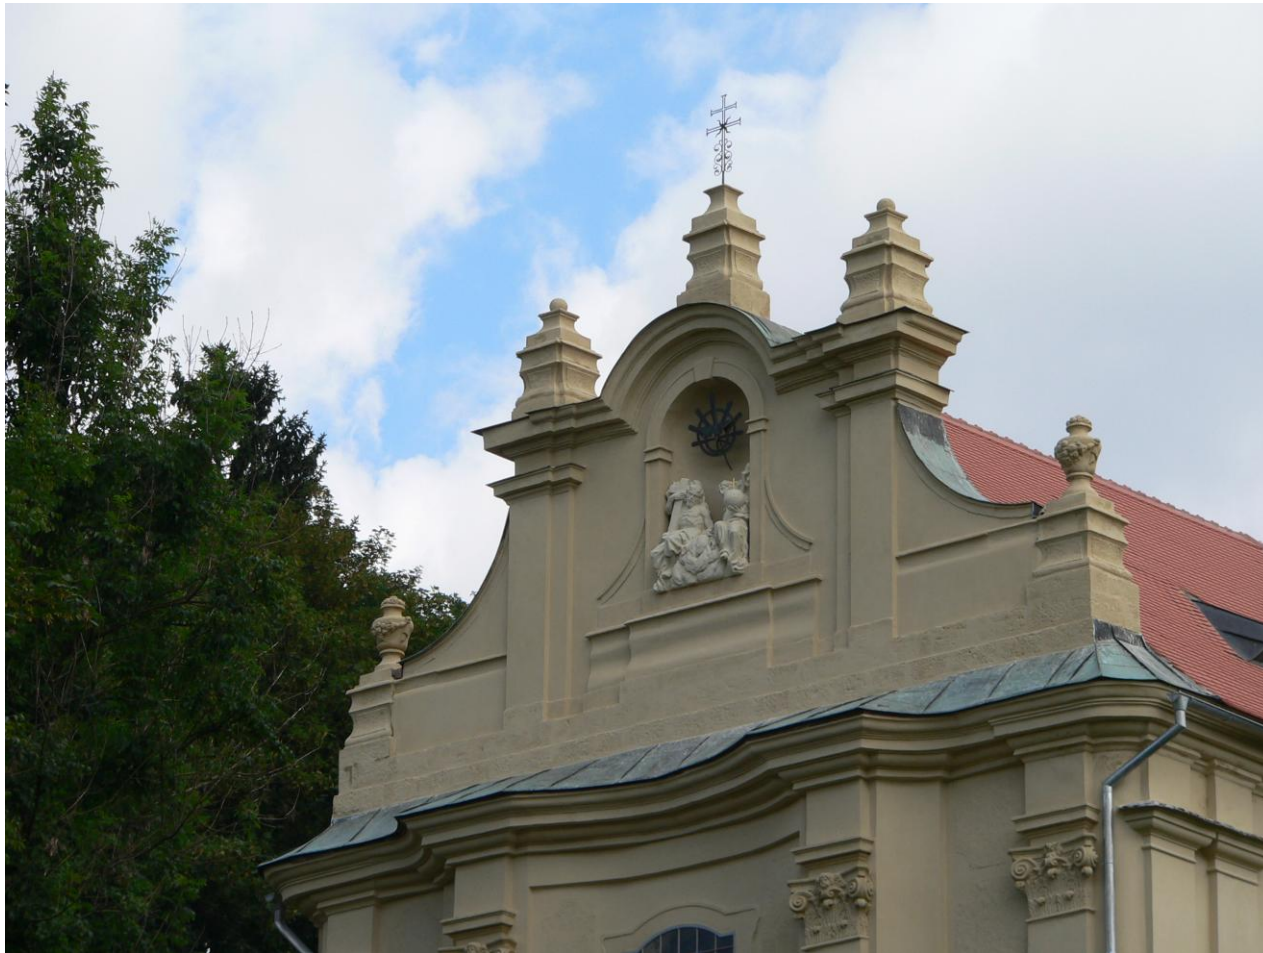
**Polevsko – kostel Nejsvětější Trojice (okr. Česká Lípa), nemovitá kulturní památka (16876/5-3217 ) – celková rekonstrukce exteriéru objektu; detail kamenických prvků pod fasádním nátěrem**
